Comune di Cartura
Regione del Veneto
Provincia di Padova

Piano degli Interventi 2016-2021
Variante 1
Art. 17 LR n°11/2004

elaborato P-05 G
adozione - DCC.
approvazione - DCC.

Individuazione delle variazioni dei
gradi di intervento per specifici
edifici di valore architettonico
e/o storico

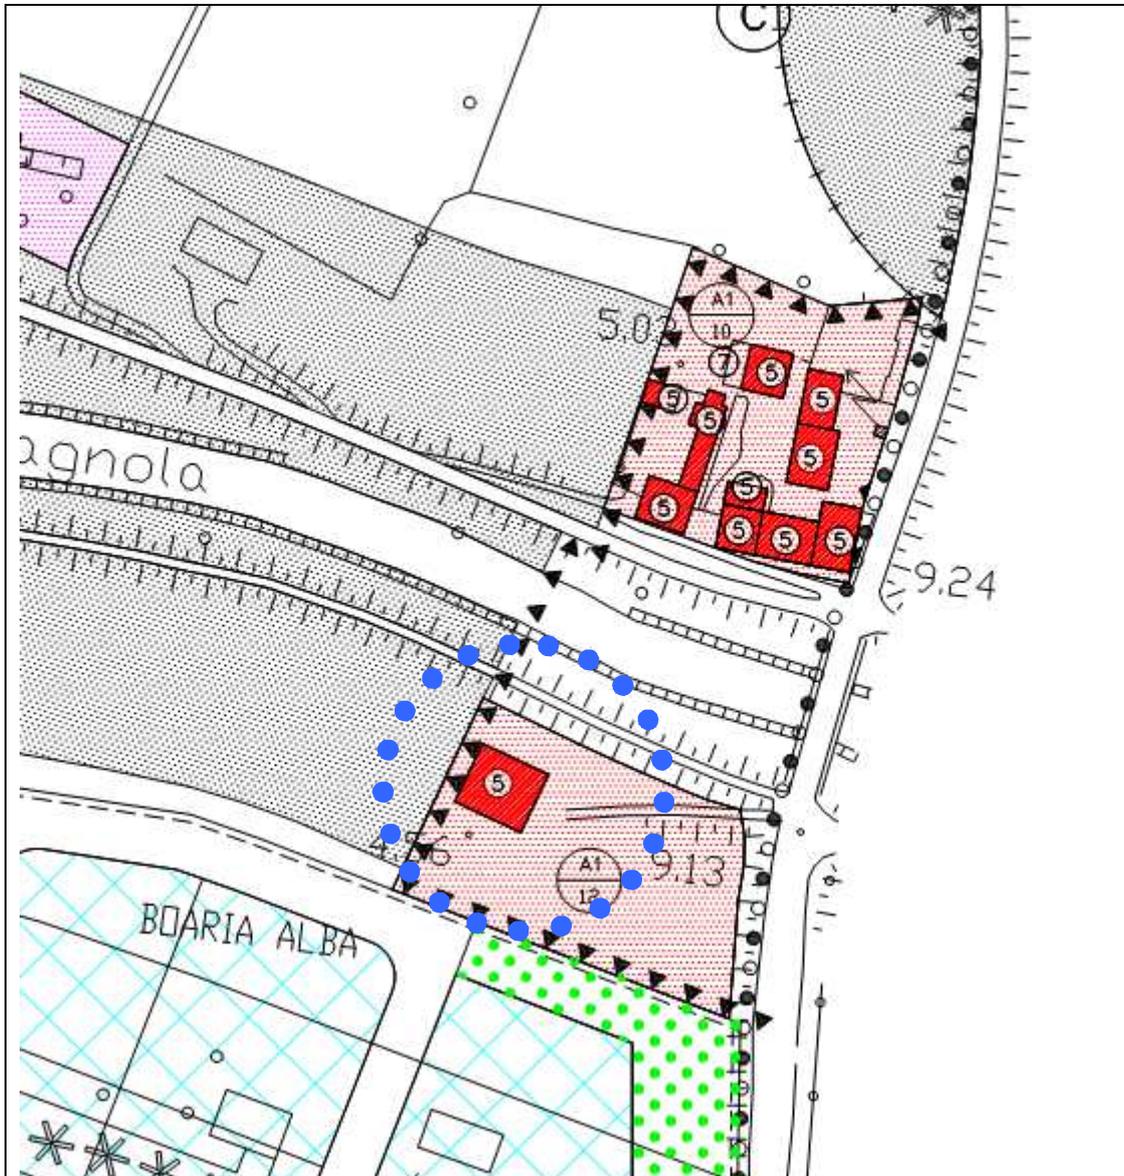
Tavola 13.3 – PRG – ZONE SIGNIFICATIVE “Cagnola – Trevisana”
Scala 1:2000

PRG, variante generale - DGRV. 714 del 04.03.2005

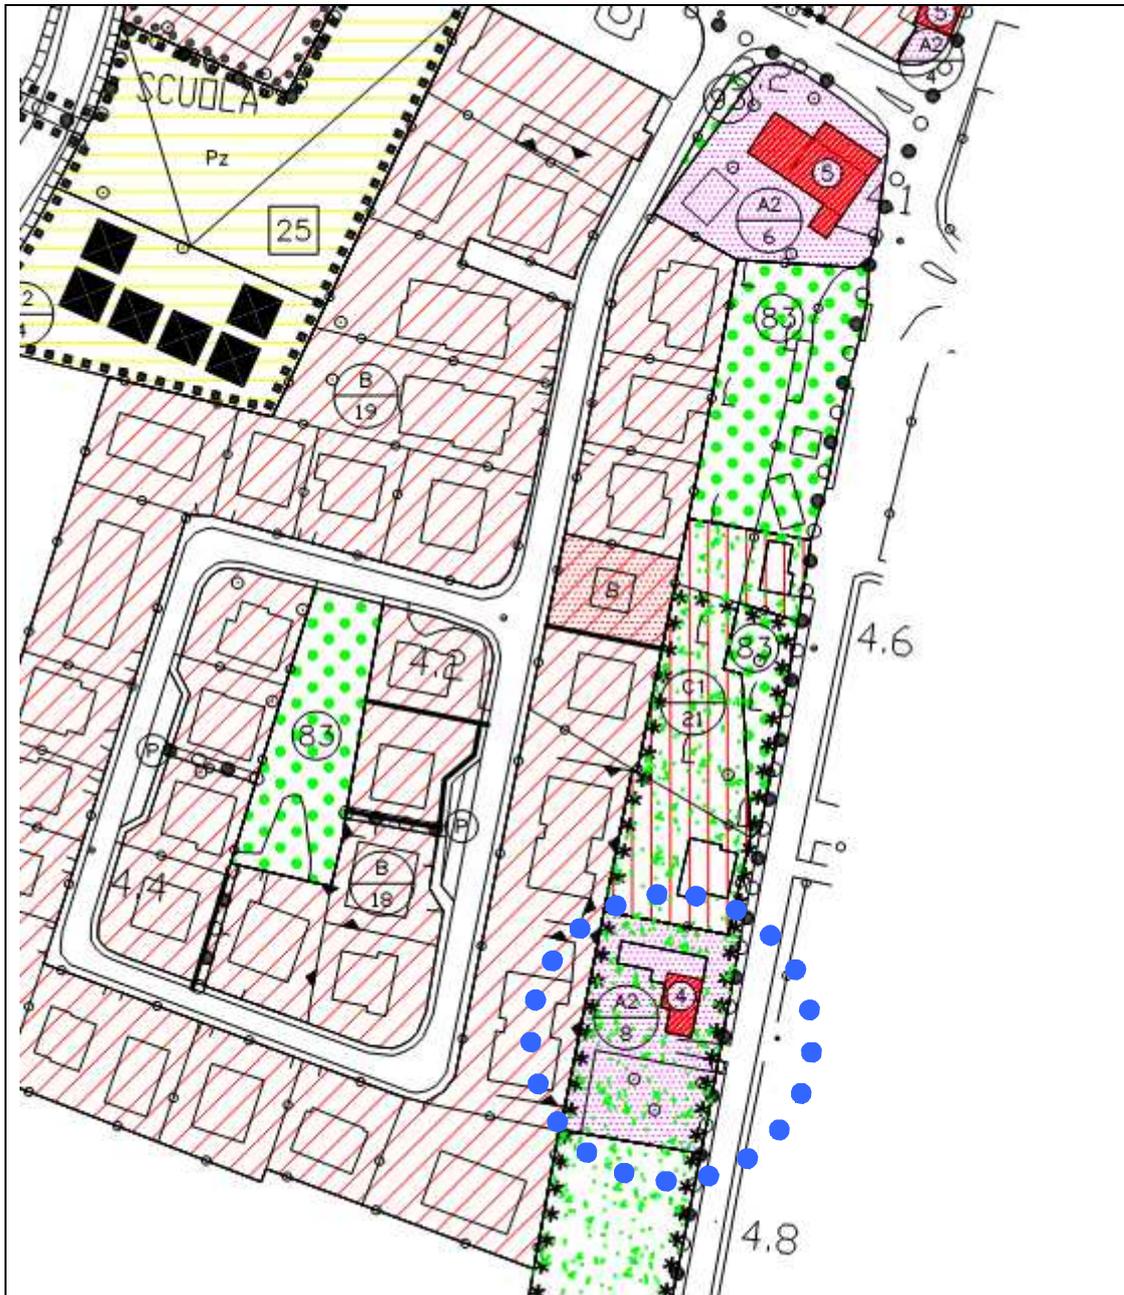
Tavola 13.3 – PRG – ZONA SIGNIFICATIVA “Cartura sud”

PRG, variante generale - DGRV. 714 del 04.03.2005

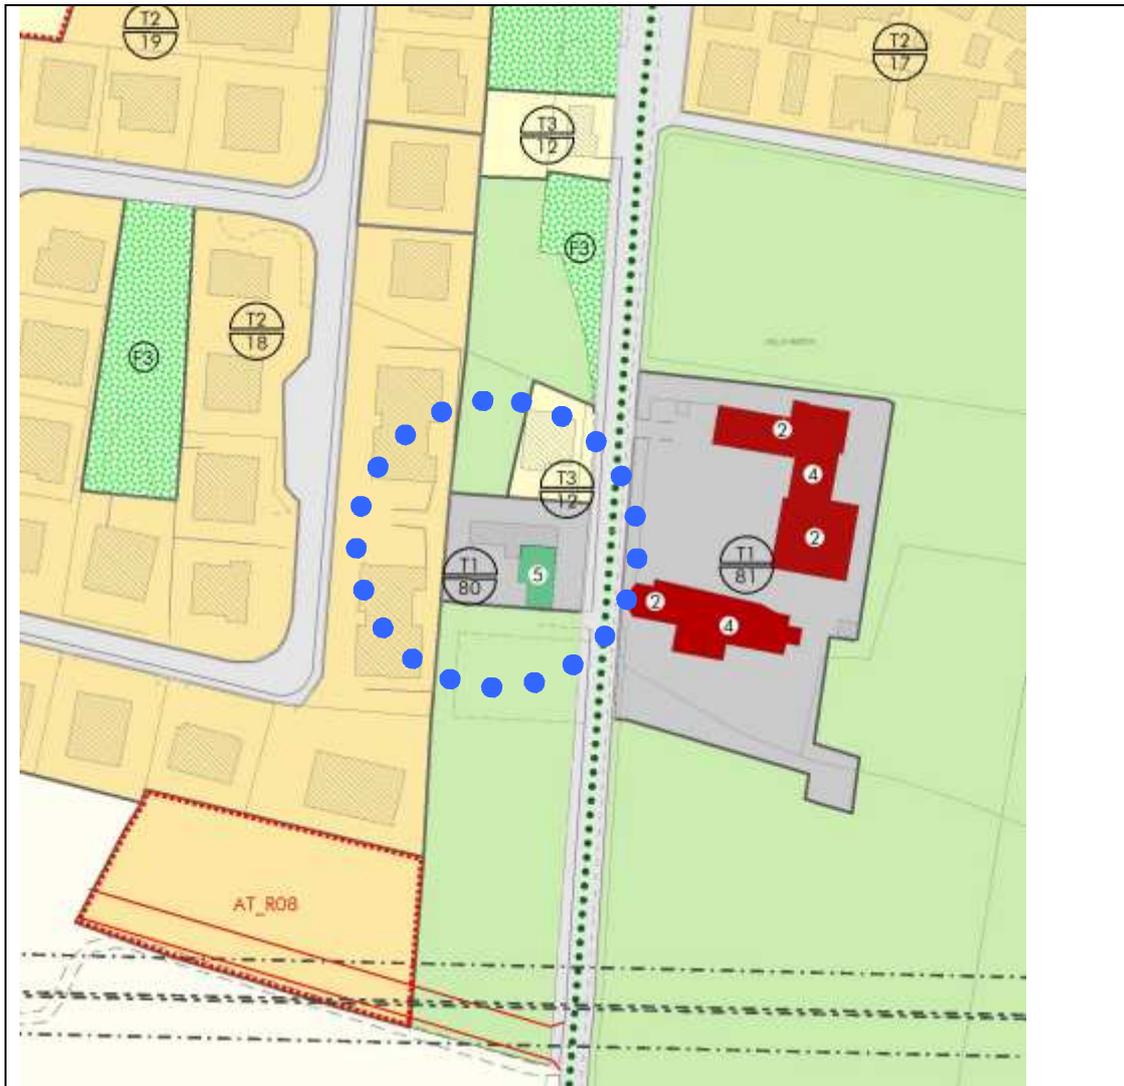
Tavola P04e – ZONE SIGNIFICATIVE “Cartura sud”
Scala 1:2000

PI n°1

L'immobile è situata in località Cartura, contigua a via Padova risulta catastalmente censito al N.C.T. al foglio n.18 - mappali n.106.

La casa a pianta rettangolare con lati di m. 13,50 x 6 e h 6,95 con il lato maggiore ad est prospiciente la strada provinciale. Al piano terra l'ingresso è posizionato sulla parte centrale, a destra la cucina e il soggiorno a sinistra.

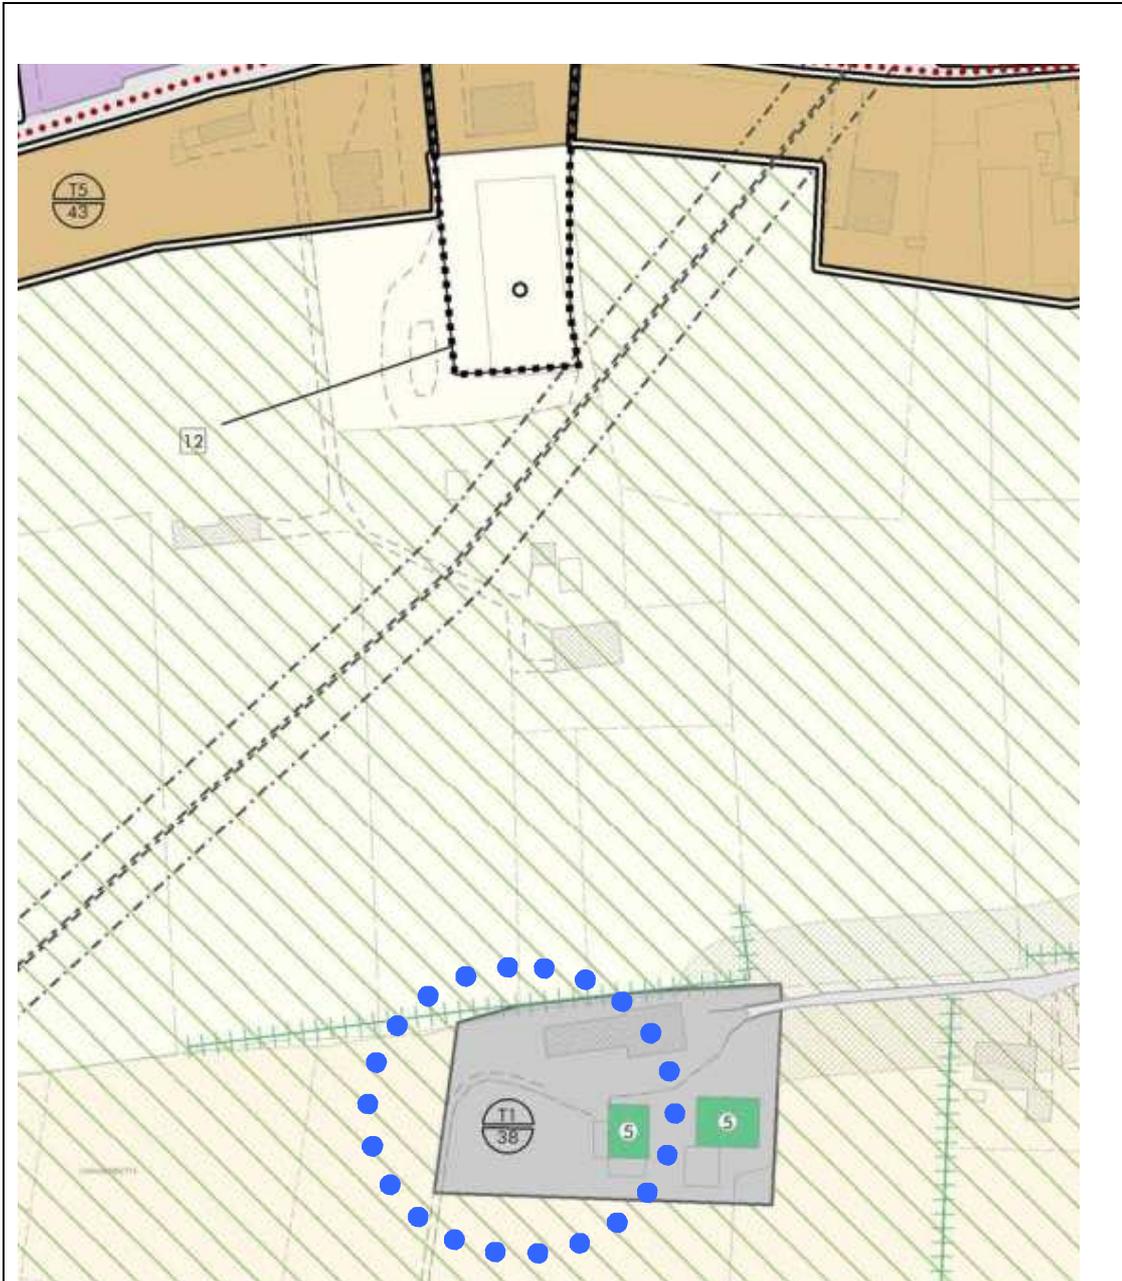
Tavola P04 i – PI – ZONE SIGNIFICATIVE "Gorgo"
Scala 1:2000

primo PI 2016-2012 - DCC. 11 del 13.04.2016

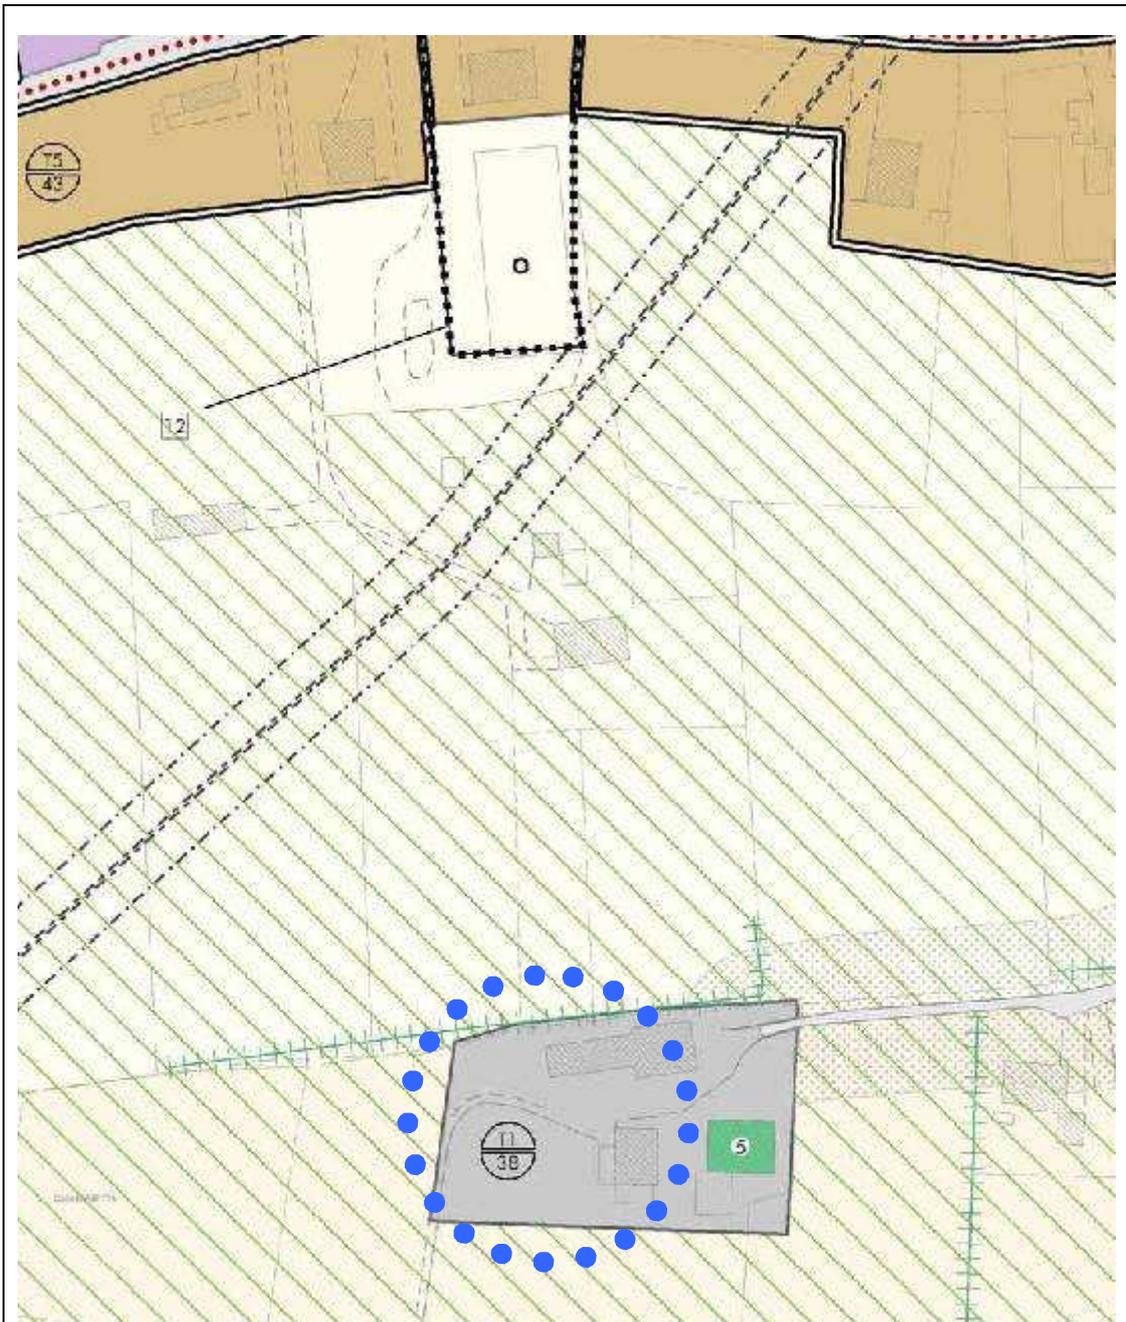
Tavola P04 i – PI – ZONE SIGNIFICATIVE "Gorgo"
Scala 1:2000

variante n°01 al primo PI 2016-2012

L'immobile è situata in località Gorgo, accessibile da via Ca Bianca risulta catastalmente censito al N.C.T. al foglio n.12 -mappali n.385.

Si ritiene che il fabbricato non presenti valore da un punto di vista dell'organizzazione territoriale, dell'impianto urbanistico o delle strutture edilizie i segni di una formazione remota e di proprie originarie funzioni economiche, sociali, politiche o culturali; viene di conseguenza eliminato il grado di protezione attribuito (grado n.5). Tralaltro il fabbricato, per le considerazioni sopracitate, si presenta incongruo rispetto al conterminare fabbricato tutelato.
